Isarringbrücken

(Brücken im Verlauf der Anschlussstelle Ifflandstraße an den Isarring, München)

Projektbeschreibung

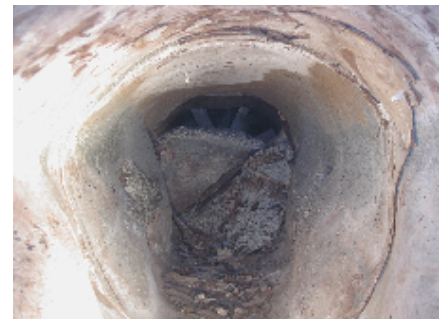
Eingedrückte Hohlkörper durch Verschiebung der Holzschalung

Neben der augenscheinlichen Schadensfeststellung zur Zustandserfassung wurden Chloridgehaltsbestimmungen sowie Betondeckungs- und Potentialfeldmessungen an Belagöffnungsstellen durchgeführt. Zudem wurden bei der Bauwerksprüfung Hohlstellen festgestellt. In den Hohlstellen lagen jeweils bis zu sechs Spannglieder frei, die Hüllrohre waren stellenweise durchkorrodiert und direkt an die Hüllrohre angrenzende Spanndrähte wiesen flächige Korrosion auf. Der Verpresszustand der Spannglieder war jedoch gut. Die Holzschalung der Hohlkörper wies Fehlstellen auf, die zu einer Schädigung der Konstruktion geführt hatten.

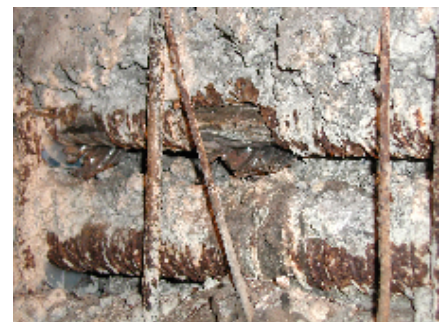
Zur Bewertung dieser Schadstellen wurde der Zustand jedes freiliegenden Spanndrahtes festgestellt und hinsichtlich der Resttragfähigkeit und der Dauerhaftigkeit beurteilt. Weiterhin wurde das zusätzliche Eigengewicht aus den teilweise zubetonierten Hohlkörpern ermittelt. Anhand dieser Ergebnisse konnten die rechnerischen Nachweise für den Überbau geführt werden.

Korrodierte Spannglieder

Zur Vermeidung weiterer Korrosion und Erhaltung der Dauerhaftigkeit der bisher nicht korrodierten Spanndrähte wurde ein Instandsetzungskonzept zur Konservierung des Spanndrahtzustandes entwickelt.

Durch zusätzliche Messungen wurden die instand zu setzenden Bereiche festgelegt. Die Instandsetzung der freiliegenden Spannglieder wurde baubegleitend überwacht.
