Brücke Oberföhringer Straße

Projektbeschreibung

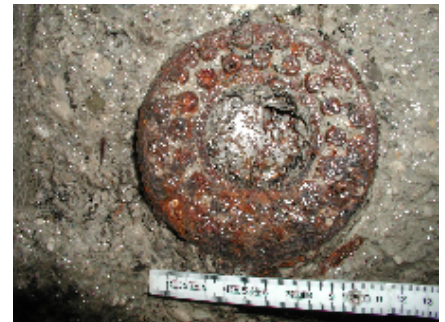
Spannanker mit chloridindizierter Korrosion

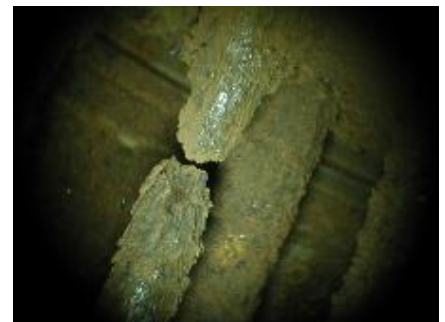
Gebrochener Spanndraht

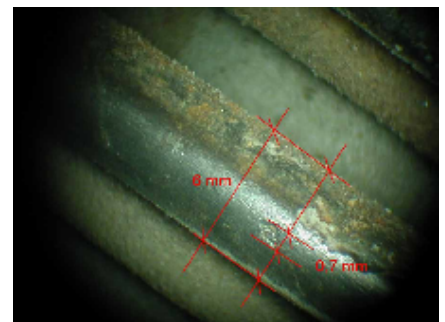
Narbe auf poliertem Spanndraht

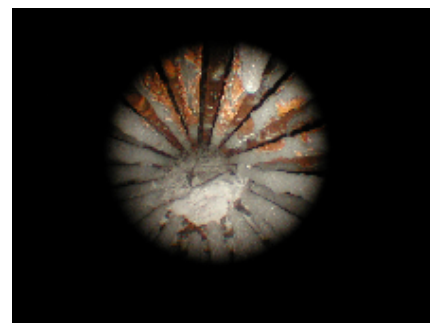
Innenansicht eines unverpressten,
korrodierten Spanngliedes
