# Dom Regensburg

## Projektbeschreibung

Das Maßwerk und die Krabben der Turmhelme des Regensburger Doms, die zwischen 1954 und 1957 zum Ersatz des zerstörten Sandsteinmauerwerkes aus Beton hergestellt worden waren, wiesen zum Teil große Schäden infolge fortwährender Bewitterung auf.

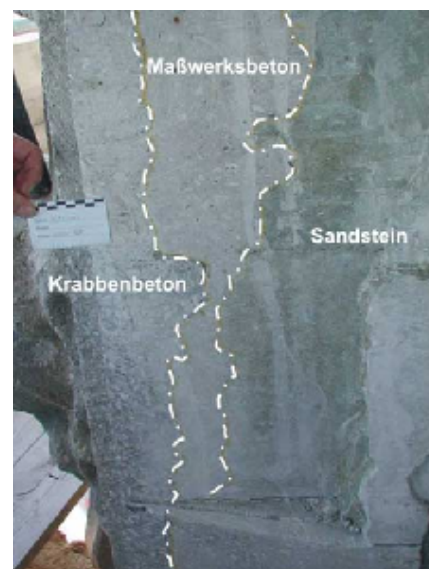
Instandsetzung der Turmhelme  
1954-1957

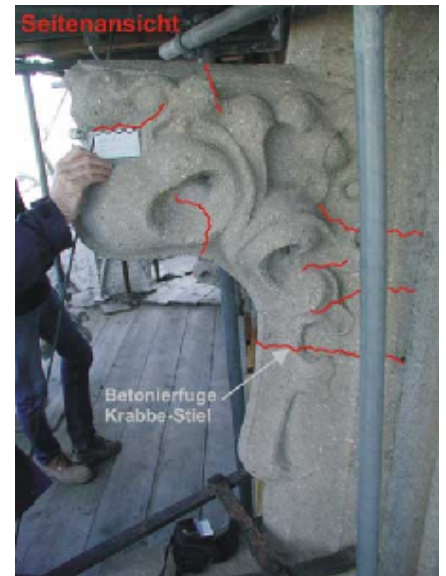
Zustandserfassung an den Krabben
