Eisenbahntunnel

Projektbeschreibung

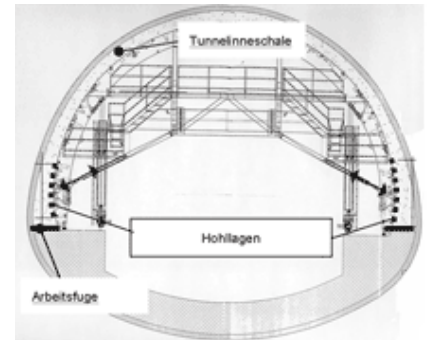
Querschnitt der Tunnelinnenschale mit Darstellung des Schalungswagens und potentielle Bereiche mit

Aus den umfangreichen Untersuchungen ließ sich ableiten, dass sich die Ablösungen immer im Anschlussbereich von Sohle/Gewölbe befanden.

Die durch Vibrationen der Schalungsrüttler in bestimmten Frequenzlagen eingetragenen Normal- und Scherkräfte auf den oberflächennahen, bereits erstarrten, z.T. schon in der Erhärtungsphase befindlichen Beton während der langen Betonagen haben oberflächenparallele Ablösungen (Risse) in den tiefliegenden Bereichen verursacht. Hohe Bewehrungskonzentrationen (Sollbruchstellen) haben sicherlich zum Schadensausmaß beigetragen.

Nach Identifikation der Ablösungsbereiche mit Impact Echo wurden diese abgetragen und Spritzbetonersatz instand gesetzt.
