Brücke Neuburg

Projektbeschreibung

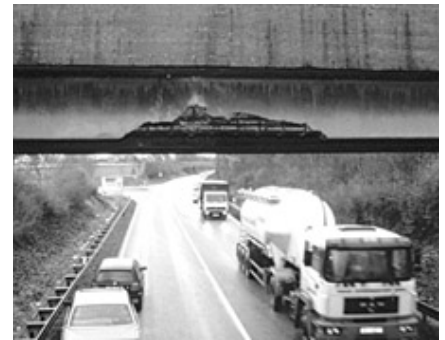
Die Instandsetzung konnte auf den geschädigten Brückensteg beschränkt werden. Auf rd. 2,0 m Länge verliefen Betonabplatzungen auf der Stegaußen- und innenseite zum Teil bis zur gesamten Steghöhe und -breite. Etwa parallel dazu waren kreisbogenförmige Risse im nicht abgeplatzten Beton sichtbar. Der Bewehrungskorb war durch den Fahrzeugaufprall an der Unterseite auf rd. 80 cm Länge etwa 5 cm horizontal in Fahrtrichtung verbogen.

Zunächst wurde der geschädigte Beton im nötigen Umfang entfernt, um sowohl alle geschädigten Bereiche zu erfassen als auch die Frischbetonmasse leichter verdichten und einbringen zu können. Hierdurch ergaben sich zusätzlich Vorteile für die Lastabtragung im erhärteten Zustand sowie für die Dauerhaftigkeit (Carbonatisierungswiderstand).

Das Einbringen des Betons erfolgte mittels Betonpumpe, die mit sehr geringer Förderleistung eingestellt wurden. Durch Verwendung von Beton mit einem Größtkorn von 16 mm in fließfähiger Konsistenz und der Verwendung von Außenrüttlern konnte eine möglichst dichte Einbringung des Betons von der Stegunterseite erfolgen. Der Spalt zwischen neu eingebrachtem Stegbeton und vorhandener Betonplatte wurde nachträglich mit Epoxidharz verpresst. Zur Nachbehandlung wurde der Beton 14 Tage in der Schalung belassen.
