Bauteilversuche Uniklinik

Projektbeschreibung

Bei den zu untersuchenden Decken handelte es sich um Decken der chirurgischen Abteilung der Poliklinik München, Pettenkoferstraße. Die Decken sind als Stahlträgerdecken mit Ziegelausfachung (Secura-Decken) ausgeführt und wurden etwa um 1900 errichtet.

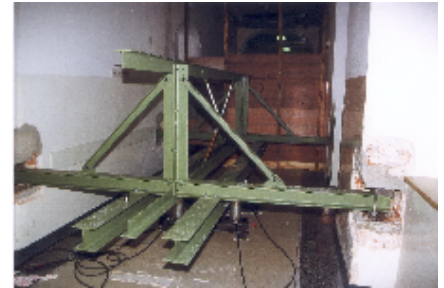
Stahlfachwerk

Je nach Deckensystem erfolgte die Lasteinleitung über 1 bis 4 hydraulische Hubzylinder, welche jeweils zentral über eine mechanische Handpumpe mit geringem Kolbenvolumen angesteuert wurden. Dadurch war gewährleistet, dass alle Hubzylinder die Decke mit der gleichen Kraft belasteten. Als Widerlager für die Krafteinleitung in die Decken diente jeweils ein Stahlgerüst, das in rd. 0,5 m Höhe den jeweiligen Versuchsraum überspannte und die Kräfte über Auflagerbänke in die Wände einleitete. Die Verformung der Decken wurde jeweils an der Deckenunterseite an verschiedenen Punkten mit induktiven Wegaufnehmern auf 0,001 mm genau bestimmt.

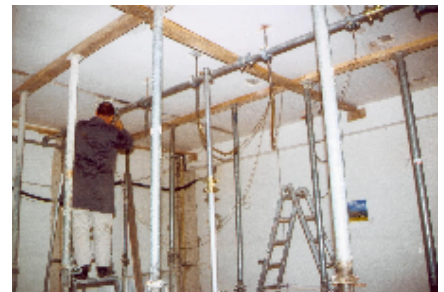
Messsystem (induktive Wegaufnehmer) an der Unterseite der Decken
